Arciconfraternita S.M. Assunta Genova Pra'

RESTAURO DELL'ORATORIO

RESTAURO DELL'ORATORIO**Il restauro come intervento di conservazione e valorizzazione del patrimonio storico-artistico di un bene della comunità di Pra' e Palmaro.**

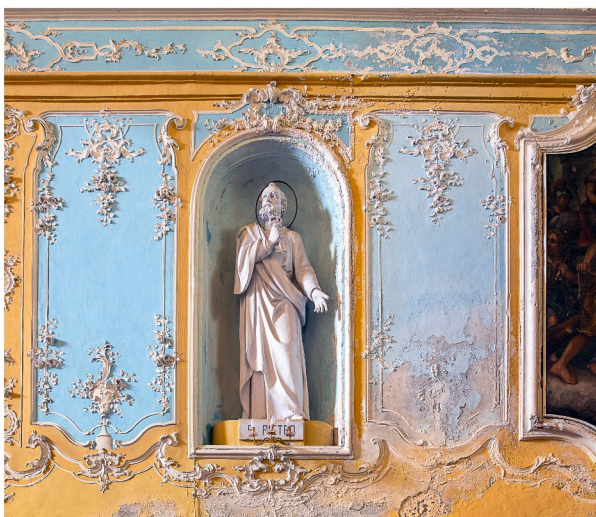
La persistenza di infiltrazioni d'acqua dall'alto e dell'umidità di risalita sono la causa principale del cattivo stato di conservazione degli stucchi parietali, soprattutto quelli della parete nord.

Negli anni settanta del secolo scorso, tre pareti e il soffitto sono state completamente ridipinte con una spessa mano di pittura di colore intenso, irrispettoso dell'equilibrio cromatico settecentesco.

La pesante ridipintura, oltre al danno estetico, ha amplificato i danni provocati dall'umidità all'interno della muratura impedendo la traspirazione dei materiali costitutivi.

Già all'epoca gli stucchi parietali presentavano un degrado avanzato con molte parti di modellato mancanti, non ricostruite e solo parzialmente mimetizzate dalla tinteggiatura. Negli anni a seguire sono state effettuate ulteriori riprese parziali della tinteggiatura, soprattutto sulla parete nord maggiormente soggetta a infiltrazioni e umidità. Nel tentativo di contenere l'umidità di risalita sono state effettuate anche consistenti riprese di intonaco con malta cementizia.

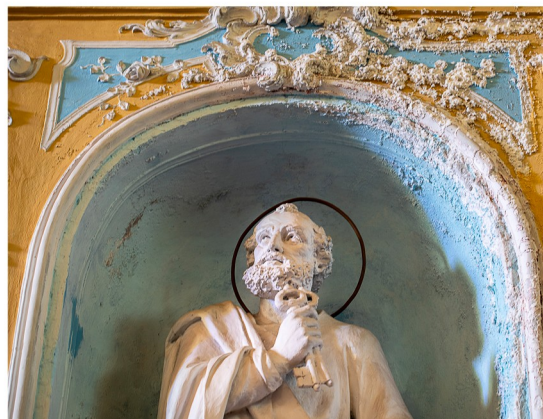
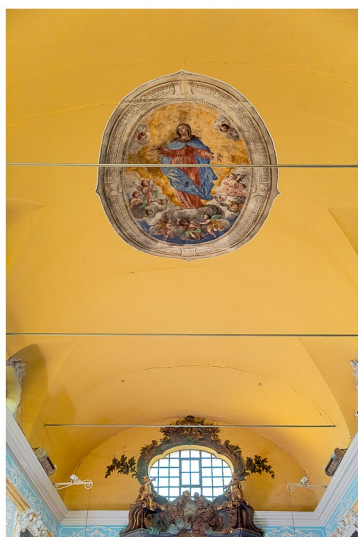
Nelle fasi iniziali del restauro si è potuto constatare l'occultamento totale della pellicola pittorica originale, evidenti stuccature e rappezzi diffusi realizzati con cemento e altri materiali incongrui, lacune significative di modellato, con mancanze totali o erosioni profonde.

Le zone aggredite dall'umidità presentano, inoltre:

Esfoliazioni della tinteggiatura.

Abbondanti efflorescenze saline superficiali.

Sub-efflorescenze con cristallizzazione dei sali tra il modellato e la pellicola pittorica.

Porzioni di modellato instabili tenute insieme solo dal film plastico della ridipintura.

Difetti di coesione dell'intonaco.

Mancanza di adesione tra i vari strati di intonaco e il supporto.

Lacune più o meno diffuse della pellicola pittorica originale.

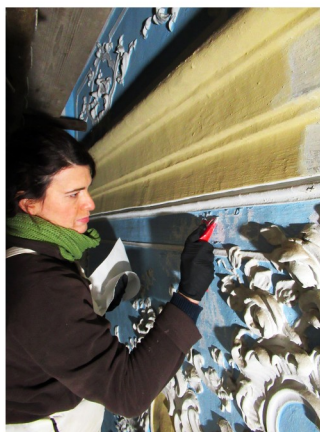
Prima dell'asportazione della ridipintura vinilica non era possibile valutare correttamente la consistenza e la qualità del materiale costitutivo degli stucchi. Così come non era possibile identificare tutte le riprese di modellato nella qualità e quantità della policromia originale ancora presente. A ponteggi montati è stato possibile effettuare la ricognizione dettagliata dell'opera con mappatura del degrado ed esecuzione di saggi stratigrafici, analisi e test preliminari di applicazione dei materiali di restauro.

Rimozione della ridipintura vinilica dalle tre pareti con ammorbidenti a base di solventi e azione meccanica con bisturi e spatole e pulitura superficiale con acqua e tensioattivo per rimuovere i depositi di sporco sedimentato negli anni dalla decorazione risparmiata dalla ritinteggiatura generale.

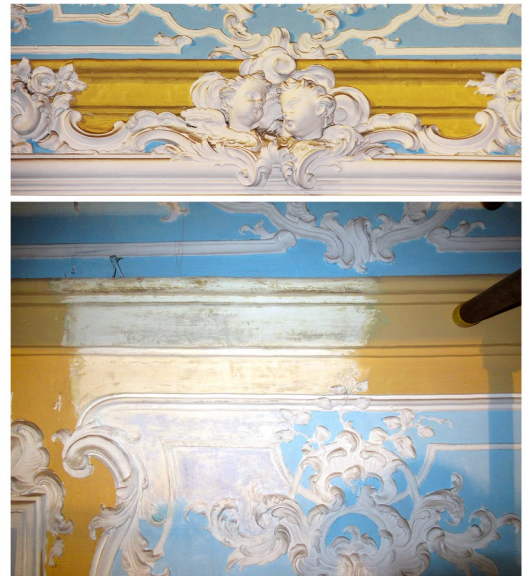
Sotto lo spesso strato di tinteggiatura vinilica si ritrovano porzioni o tracce residuali dei colori settecenteschi a calce.

Le cornici e gli stucchi in rilievo erano bianco calce (il cornicione era ridipinto in giallo).

Le specchiature delle pareti laterali erano azzurre chiare (ridipinte di azzurro) e gialle (ridipinte di giallo).

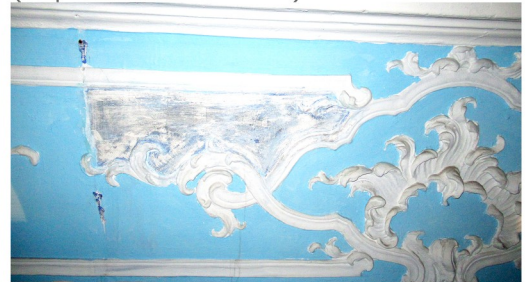
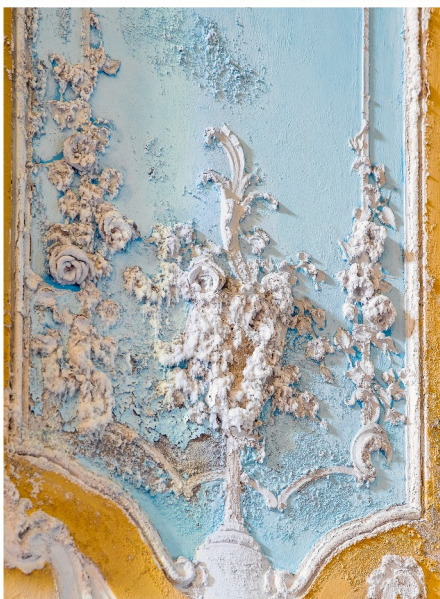
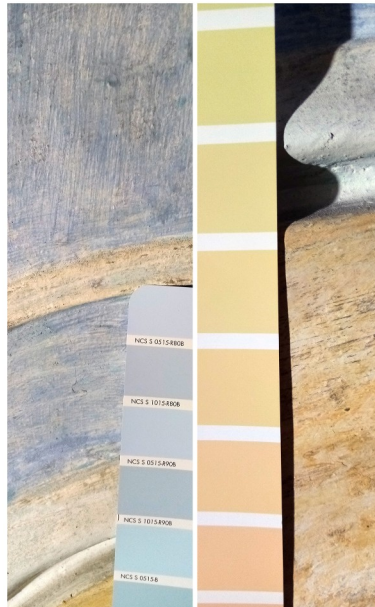
Lo screening delle efflorescenze saline per il riconoscimento qualitativo dei sali presenti, causate da infiltrazioni d'acqua e umidità di risalita, ha evidenziato, sulla superficie del manufatto, formazioni di patine biancastre polverulente e filamentose cristalline di sali solubili identificati come solfati.

L'azione meccanica dei sali solubili è, inoltre, responsabile della disgregazione della pellicola pittorica, degrado caratterizzato da distacco di granuli o polvere sotto minima sollecitazione meccanica per mancanza di coesione e adesione.

L'estrazione dei sali solubili presenti come efflorescenze o subefflorescenze è stata eseguita mediante applicazione di compresse di polpa di carta e acqua demineralizzata, dopodiché i sali sono stati consolidati per conversione applicando a pennello una soluzione di idrossido di bario.

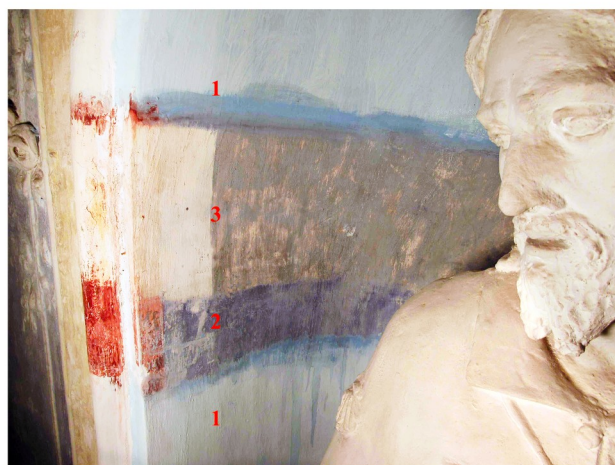
Nelle nicchie dove sono collocate le sculture del Brilla la stratificazione delle tinteggiature applicate nel tempo sono risultate più complesse. Partendo dallo strato più superficiale si ritrova:

1 - colore azzurro acrilico vinilico del 1977.

2 - colore a tempera rosso (cornice) e blu (fondo e cornicetta interna in rilievo). Questa tinteggiatura, composta da pigmento oltremare artificiale sintetizzato dopo il 1826, risale al 1889 quando, a seguito del posizionamento delle sculture del Brilla, vengono pagate "al pittore Stefano di Voltri per aver pittorato nell'oratorio Lire 10" (corrispondenti a poco più di tre giornate di lavoro), così come si evince dal libro cassa dell'oratorio.

3 - colore a calce bianco (cornice più larga) e grigio-azzurro (fondo), probabilmente settecentesco.

Nella parte più alta dell'aula dell'oratorio, sulla parete della contraffacciata e intorno alle finestre sotto l'azzurro settecentesco si ritrovano tracce di una coloritura a calce rosa, di epoca precedente alla realizzazione dei decori in stucco.

Insieme alla Soprintendenza è stato deciso di ripristinare le coloriture settecentesche: nelle nicchie si recupera il livello n. 3, ossia la coloritura coeva agli stucchi delle pareti laterali, ritrovando la cornice bianca che costituisce lo stacco con la tinta grigio-azzurra di fondo.

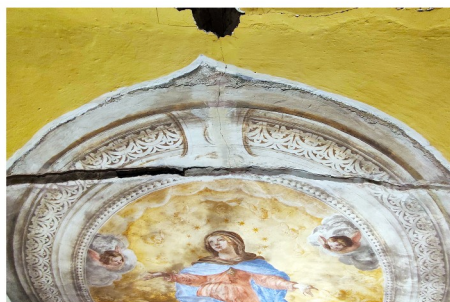
La parte strutturale della volta si presentava in buone condizioni e non denotava situazioni di pericolo. L'osservazione dell'intradosso metteva in luce alcune zone in evidente stato di deformazione e fratturazione. Creando botole di ispezione in punti opportunamente individuati si constatava uno stato di conservazione precario del canniccio, infragilito dall'attacco di tarli e appesantito da depositi di scaglie di ardesia e abbondante polvere.

In seguito al saggio stratigrafico e alle prime operazioni di descialbo della volta per la rimozione dello strato pittorico di colore giallo, considerando che lo strato di pellicola pittorica sottostante di colore azzurro è risultato essere molto decoeso e lacunoso, d'accordo con la Soprintendenza è stato deciso di ritinteggiare la volta campionando il colore originale trovato in stratigrafia: una tonalità di azzurro.

Si è intervenuti al consolidamento del canniccio per assicurarne la stabilità strutturale, utilizzando opportuni sistemi meccanici di ancoraggio ricorrendo all'impiego di resine e malte.

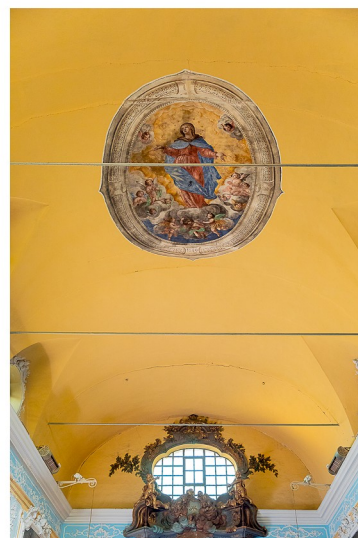
Il dipinto sulla volta dell'immagine della Madonna Assunta presentava fenomeni di polverizzazione, caduta, pitting, macchie scure probabilmente dovute ai fumi di combustione delle candele, patina e lacune soprattutto localizzate lungo la fascia decorativa della cornice.

L'affresco presentava, ben visibili, due fessurazioni trasversali già stuccate ma con materiale non idoneo e in stato di degrado.

L'intervento di restauro ha richiesto per prima la messa in sicurezza della pellicola pittorica e della porzione di volta che interessa il dipinto, la rimozione delle precedenti stuccature ormai decoese e in fase di distacco. Si è proseguito con la ricucitura delle due fessurazioni con opportuni materiali a base di calce, malte e polvere di marmo. Si è passati alla realizzazione del disegno della fascia ornata perimetrale ove mancante, sulla base del modulo ripetitivo e trasferimento mediante tecnica dello spolvero al fine di conferire una lettura omogenea e infine alla reintegrazione pittorica ad acquerello, tempera e pigmenti minerali delle lacune. A eccezione dell'integrazione della cornice e la chiusura delle fessurazioni trasversali, non è stato eseguito alcun altro intervento alla pellicola pittorica del dipinto, con il benestare dei funzionari della Soprintendenza.

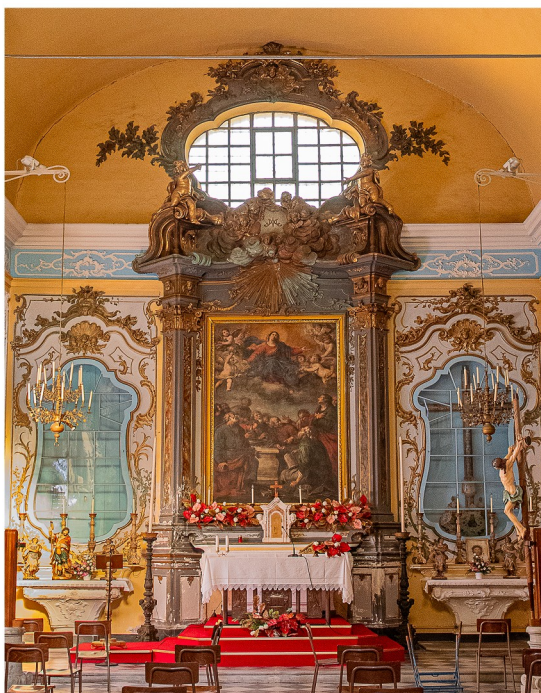
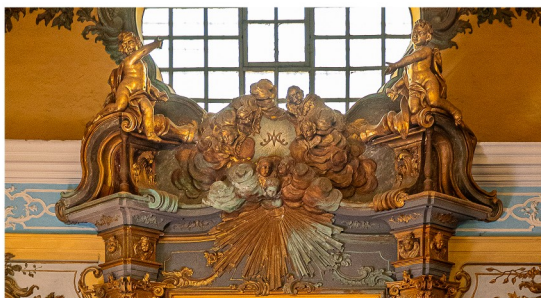
La superficie era inoltre omogeneamente coperta da depositi superficiali incoerenti (polvere) e presentava alcune zone con efflorescenze saline causa di sollevamento dello strato preparatorio sia delle zone dipinte che dorate.

Gli elementi metallici presenti erano ossidati provocando in alcune zone la frattura dell'intonaco.

Utilizzando strumenti, tecniche e materiali appropriati si è intervenuti con pulitura delle superfici, rimozione delle efflorescenze saline, desalbo delle ridipinture sovrapposte ai dipinti, fissaggio delle parti trovate distaccate e consolidamenti, rimozione della bronzina, ripristini delle stuccature, integrazione cromatica delle parti in stucco e simulazione delle dorature per le parti dove era stata rimossa la bronzina e pulitura delle dorature originali.

Interventi più significativi, dovuti ad avanzato stato di degrado, sono stati necessari per gli altari. Per l'altare di sinistra sono dovute essere ricostruite le due teste dei putti alati, andate completamente distrutte. Sono stati preparati gli stampi in gomma silconica per eseguire calchi dai putti alati dell'altare di destra, ancora presenti e restaurati.
