Arciconfraternita S.M. Assunta Genova Pra'

RESTAURO DELL'ORATORIO

RESTAURO DELL'ORATORIO**Il restauro come intervento di conservazione e valorizzazione del patrimonio storico-artistico di un bene della comunità di Pra' e Palmaro.**

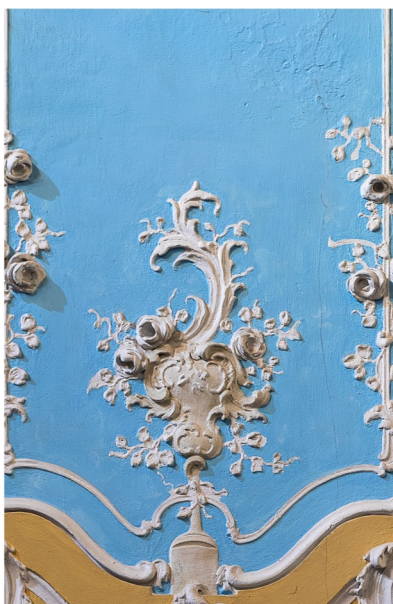
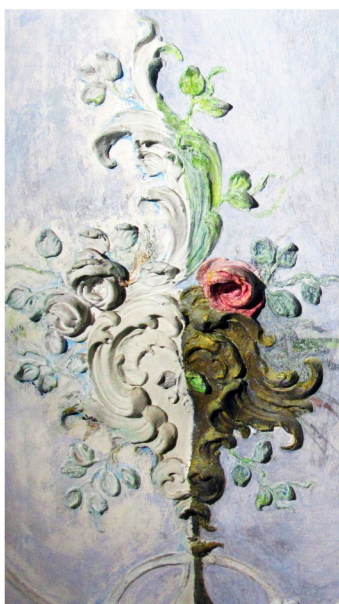
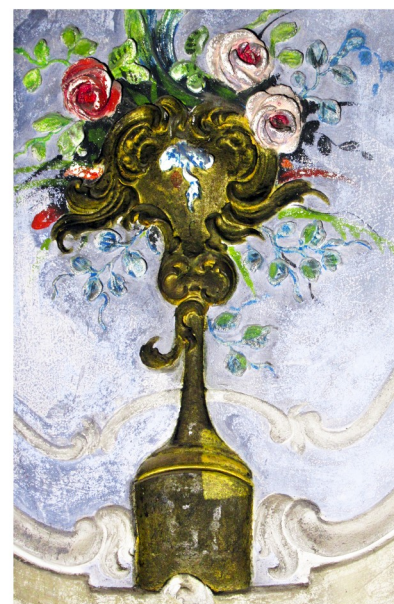
Il vaso di fiori, sotto la ridipintura bianca, presentava una simil doratura in lamina molto scura riscontrabile anche sui tre altari della parete est, mentre i fiori erano dipinti in maniera naturalistica. Al di sotto della lamina in simil oro non si riscontrava la presenza di dorature o coloriture più antiche. Ancora con la Soprintendenza è stato valutato di mantenere la simil doratura dei vasi, nonostante il viraggio scuro della doratura metallica, ma coerente matericamente con gli altari maggiore e laterali.

Insieme alla Soprintendenza è stato deciso di ripristinare le coloriture settecentesche: nelle nicchie si recupera il livello n. 3, ossia la coloritura coeva agli stucchi delle pareti laterali, ritrovando la cornice bianca che costituisce lo stacco con la tinta grigio-azzurra di fondo.

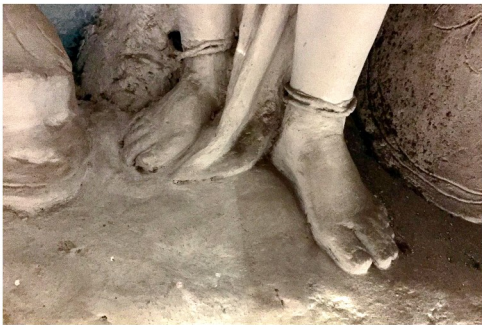
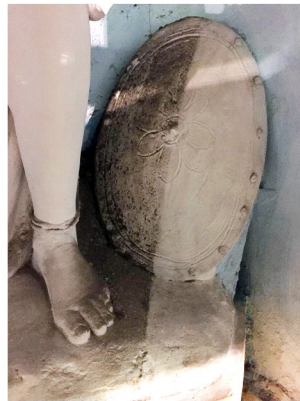
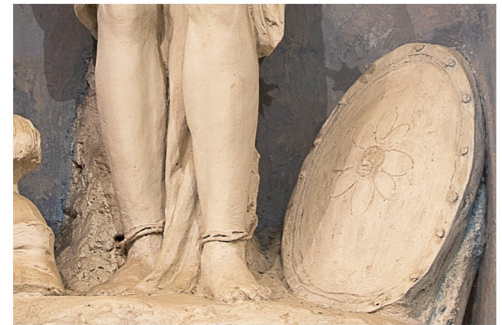
Le nicchie delle sculture del Brilla (fine del XIX sec.) presentavano accumulo di materiali estranei quali polvere, terriccio, intonaco disgregato, depositi animali, ragnatele e le statue erano ricoperte da una patina superficiale di sporco. Per il recupero si è provveduto alla pulitura con spugne sintetiche per la rimozione dei depositi di sporco sedimentato.

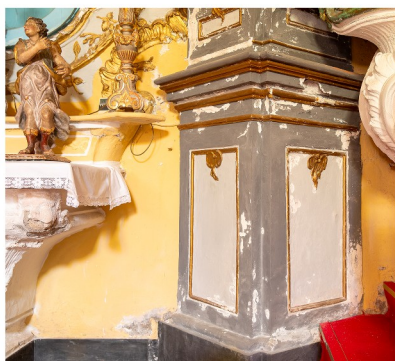
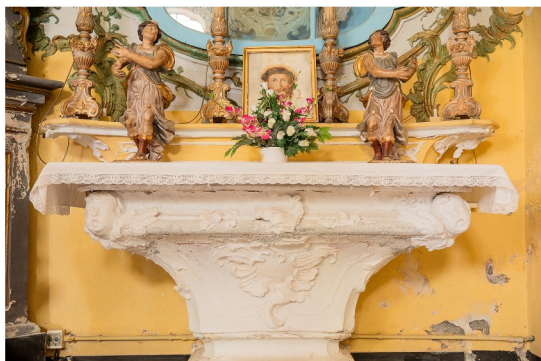
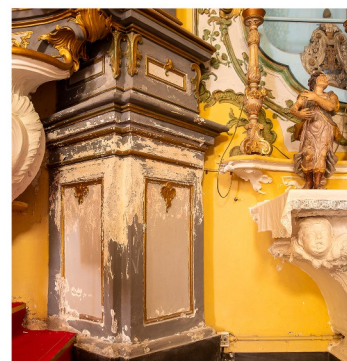
Gli ALTARI

L'apparato decorativo in stucco è costituito da elementi con cromia pittorica e da porzioni dorate. Le parti con pellicola pittorica avevano stratificazioni di ridipintura in omogeneità con quanto riscontrato sulle pareti e le zone dorate erano state oggetto di numerosi interventi probabilmente determinati dal degrado subito nel tempo.

L'ispezione propedeutica aveva evidenziato come la doratura originale era stata ricoperta da bronzina o addirittura sostituita dalla bronzina stessa poiché mancante completamente dell'originale (come già rilevato da Luciano Venzano, nel libro "Arciconfraternita Assunta di Pra, Genova 1998", in cui si trova la citazione dei fratelli Parodi di Genova che intervennero sull'apparato decorativo). Insieme ai funzionari della Soprintendenza è stato deciso di pulire e restaurare la doratura originale, mantenere ove non degradata la bronzina e rimuovere le porzioni ormai irrecuperabili ed esteticamente invasive sostituendola con una simulazione a colore.

Interventi più significativi, dovuti ad avanzato stato di degrado, sono stati necessari per gli altari. Per l'altare di sinistra sono dovute essere ricostruite le due teste dei putti alati, andate completamente distrutte. Sono stati preparati gli stampi in gomma silconica per eseguire calchi dai putti alati dell'altare di destra, ancora presenti e restaurati.
